# PARTE 1: Estudio a largo plazo en relación con el desempeño de los captadores con dispositivos de cebado en una región de gran actividad cerámica

Z. A. Hartono e I. Robiah

*Lightning Research Pte. Ltd.*

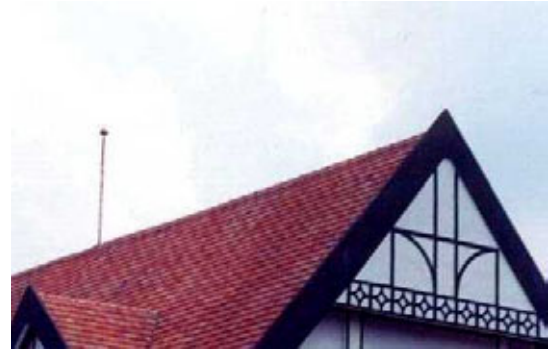
En este edificio se instaló en 1998 (Figura 1) un terminal captador ESE australiano montado en un poste de 5 m. El techo principal tiene una longitud aproximada de 40 m y el terminal captador está instalado en el centro, de acuerdo con el diseño del método de volumen de colección (CVM, por su sigla en inglés).

Figura 1: Fotografía del edificio del RSC tomada en 1998. En dicho edificio se instaló un terminal captador ESE de fabricación australiana.

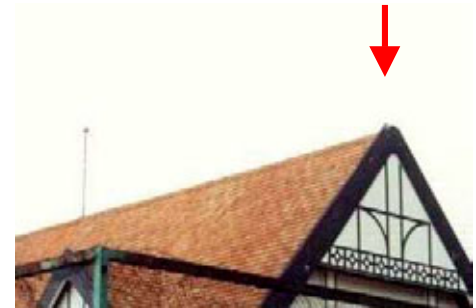
Si bien se afirma que el terminal captador tiene un rango de protección que supera los 50 metros, se informó que cayó un rayo y que dañó la fachada, que se encontraba a una distancia aproximada de 20 metros (Figura 2).

Figura 2: Fotografía del edificio del RSC tomada en 2001. Un rayo cayó y dañó el edificio, según puede observarse a la derecha.

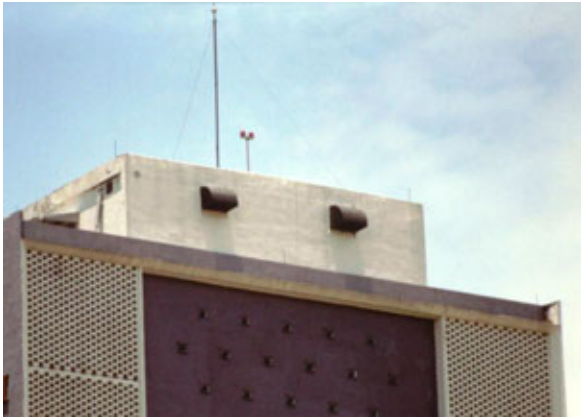
Este edificio administrativo del gobierno tiene instalado desde 1999 un terminal ESE de fabricación francesa en un poste de 5 m afianzado con cables. En dicho edificio también se instalaron puntas Franklin, aunque localizadas a una distancia aproximada de 0,5m de las esquinas del edificio (Figura 3).

Figura 3: Fotografía del edificio Wisma Tanah tomada en el 2000, que tenía instalado un terminal captador ESE de fabricación francesa.

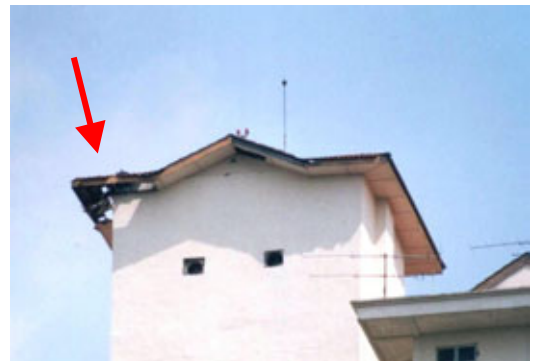
Figura 5: Fotografía de edificio de departamentos Setapak Ria que muestra terminal captador ESE de fabricación francesa y el punto de impacto

Figura 6: Fotografía del otro edificio de departamentos Setapak Ria que muestra otro terminal captador ESE de fabricación francesa y el punto de impacto.

Un relevamiento reciente demuestra que cayeron varios rayos en los edificios. Una inspección visual indica que algunos de los puntos de impacto tuvieron lugar en el mismo techo en que estaban localizados los captadores (Figuras 5 y 6).

En esos casos, los puntos de impacto se encontraban dentro de un radio de 10 m de donde estaban instalados los captadores, en el centro del techo.

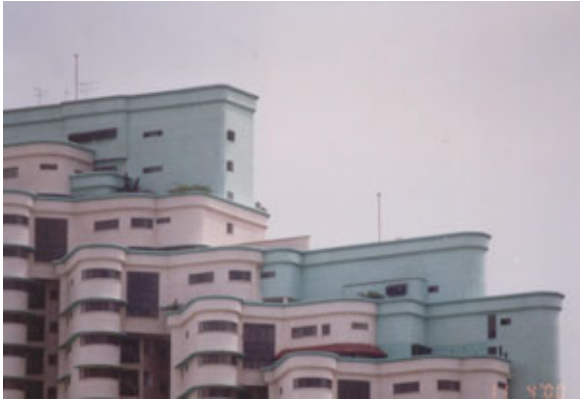
Estos edificios de dos niveles, unidos y de 170 metros de altura, tenían instalados captadores ESE de fabricación australiana en postes de 5 m. Se colocó un terminal captador por edificio de departamentos, localizado centralmente en el techo (Figura 7).

Figura 7: Fotografía de los departamentos Villa Putri que muestran dos captadores ESE de fabricación australiana instalados en los techos de dos niveles.

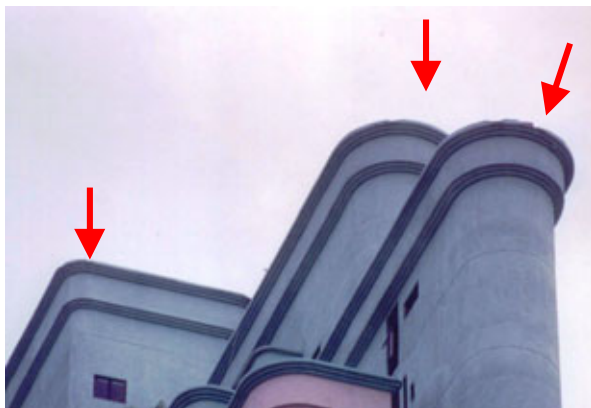
Figura 8: Primer plano del departamento que muestra algunos de los múltiples puntos de impacto acumulados en el período de cinco años desde la instalación de captadores ESE en el edificio.

Sin embargo, en el período de cinco años, se observó que se habían producido siete puntos de impacto en los bordes redondeados de los techos superior, medio e inferior. Dichos puntos de impacto indican claramente la inexistencia de la mayor protección afirmada por el fabricante (Figura 8).

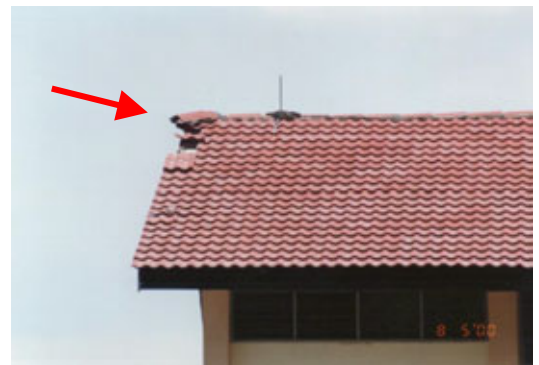
Estos edificios tenían instalado un sistema convencional; sin embargo, las puntas Franklin y los derivadores no estaban posicionados en los lugares de alto riesgo conocidos, es decir, en los bordes de la cumbrera y del techo a dos aguas.

Según lo esperado, los puntos de impacto tuvieron lugar en los lugares predichos (Figuras 9 y 10). La falla de las puntas Franklin para interceptar la corriente del rayo tiene que ver más con la posición errónea de las puntas que con el dispositivo en sí.

Figura 9: Fotografía de un punto de impacto en el extremo de la cumbrera del techo a dos aguas. La instalación de la punta Franklin debería haber sido justo sobre el extremo de la cumbrera, en lugar de colocarla a una distancia aproximada de 1 m.

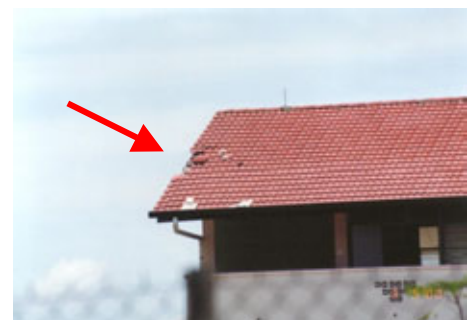
Figura 10: Fotografía de un punto de impacto en el borde de inclinación del techo a dos aguas. El derivador del terminal captador también tendría que haber sido instalado en los bordes del techo a dos aguas.
