PARTE 1: Estudio a largo plazo en relación con el desempeño de los captadores con dispositivos de cebado en una región de gran actividad cerámica

Z. A. Hartono e I. Robiah

Lightning Research Pte. Ltd.

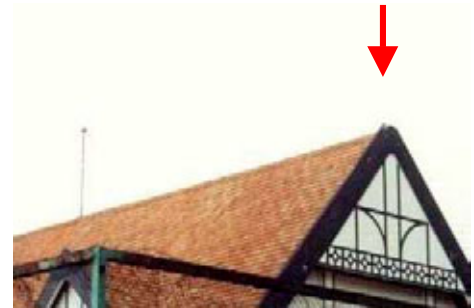
Si bien se afirma que el terminal captador tiene un rango de protección que supera los 50 metros, se informó que cayó un rayo y que dañó la fachada, que se encontraba a una distancia aproximada de 20 metros (Figura 2).

Figura 2: Fotografía del edificio del RSC tomada en 2001. Un rayo cayó y dañó el edificio, según puede observarse a la derecha.

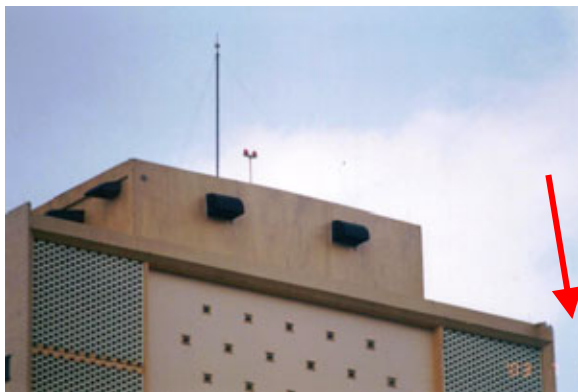
En 2003, se observó que un rayo había impactado en la esquina del edificio que estaba a 10 m aproximadamente y a 8 m por debajo del terminal captador (Figura 4).

Figura 4 Fotografía del edificio Wisma Tanah tomada en 2003. El edificio había sido impactado por un rayo, como puede verse a la derecha

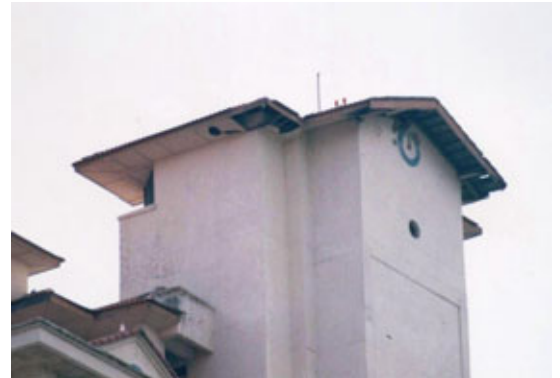
Figura 5: Fotografía de edificio de departamentos Setapak Ria que muestra terminal captador ESE de fabricación francesa y el punto de impacto

Un relevamiento reciente demuestra que cayeron varios rayos en los edificios. Una inspección visual indica que algunos de los puntos de impacto tuvieron lugar en el mismo techo en que estaban localizados los captadores (Figuras 5 y 6).

En esos casos, los puntos de impacto se encontraban dentro de un radio de 10 m de donde estaban instalados los captadores, en el centro del techo.

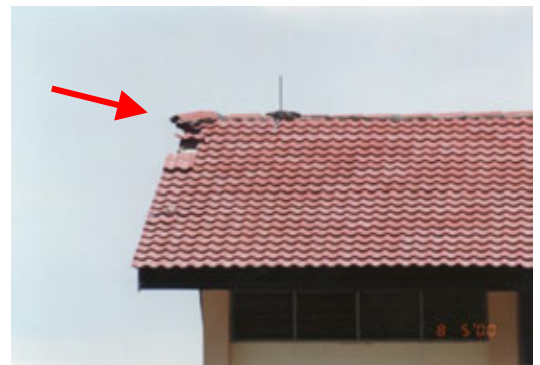
Estos edificios tenían instalado un sistema convencional; sin embargo, las puntas Franklin y los derivadores no estaban posicionados en los lugares de alto riesgo conocidos, es decir, en los bordes de la cumbrera y del techo a dos aguas.

Según lo esperado, los puntos de impacto tuvieron lugar en los lugares predichos (Figuras 9 y 10). La falla de las puntas Franklin para interceptar la corriente del rayo tiene que ver más con la posición errónea de las puntas que con el dispositivo en sí.

Figura 9: Fotografía de un punto de impacto en el extremo de la cumbrera del techo a dos aguas. La instalación de la punta Franklin debería haber sido justo sobre el extremo de la cumbrera, en lugar de colocarla a una distancia aproximada de 1 m.

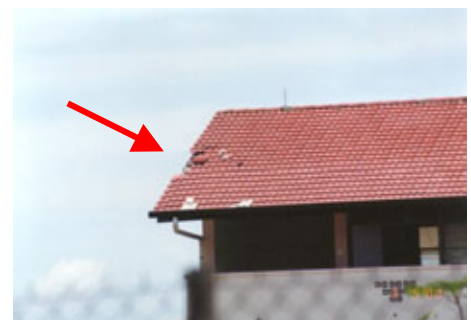
Figura 10: Fotografía de un punto de impacto en el borde de inclinación del techo a dos aguas. El derivador del terminal captador también tendría que haber sido instalado en los bordes del techo a dos aguas.

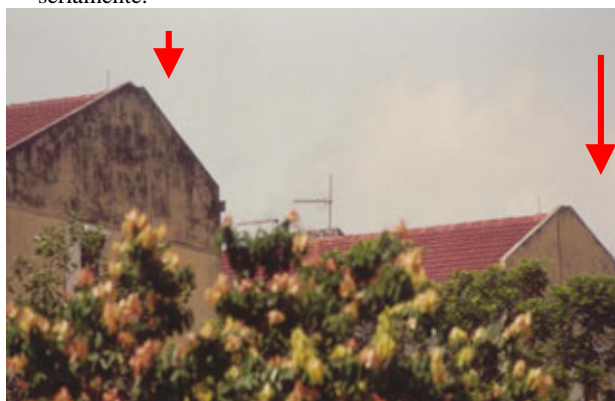
De manera similar a los edificios de la escuela mencionados anteriormente, las puntas Franklin no fueron posicionadas en los lugares de alto riesgo conocidos. Debido a que la construcción de estos edificios data de más de una década, muchos de los bloques de departamentos recibieron impactos de rayos prácticamente en el mismo lugar, es decir, en los extremos de cubreras del techo a dos aguas. En algunos casos, los bloques de departamentos adyacentes exhiben los mismos puntos de impacto (Figs. 11 y 12).

Figura 11: Fotografía de dos bloques de departamentos adyacentes que muestran puntos de impacto similares. En ambos casos, la instalación de las puntas Franklin fue a una distancia de 0,5 m de los extremos de la cubrera.

Estos daños podrían haberse evitado si las puntas Franklin hubieran sido instaladas justo en la parte superior de los extremos de la cubrera. De esta forma, las recomendaciones mencionadas en el borrador de la norma australiana/Nueva Zelanda representan un paso significativo hacia una aplicación más eficaz de los captadores convencionales y deben ser consideradas seriamente.

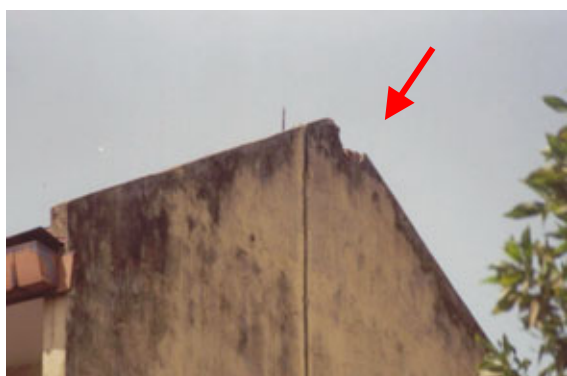
Figura 12: Primer plano de otro bloque de departamentos que muestra el punto de impacto y la punta Franklin instalada al lado. Para una protección eficaz, la punta debe estar posicionada inmediatamente arriba de los extremos de la cubrera y lugares de alto riesgo similares.
